Reinigung des CD-Laufwerkes bei Blaupunkt Navigationsgerät DX-R 70/RNS 149 und für KFZ Hersteller OEM-gebaute Versionen (VW MFD etc..)

Fehler: CD wird nicht mehr gelesen – allgemeiner CD-Fehler etc, lange Suchzeiten etc

Ursache: CD-Laufwerk verschmutzt, Laserdiode verschmutzt.

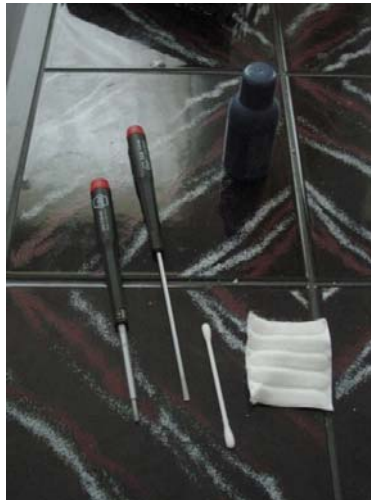
Wir benötigen: 1x Torx T9 Schraubendreher
1x Schlitzschraubendreher klein
1x Wattestäbchen ggf. ein zusätzliches Wattepad
1x Alkohol

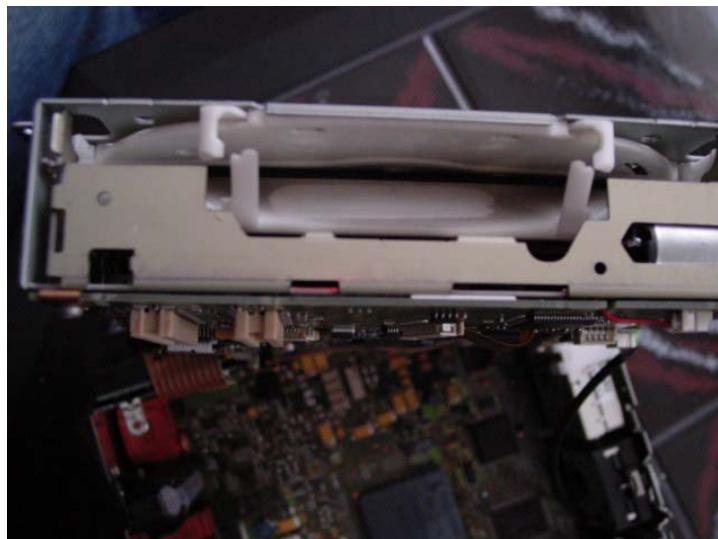
So verschmutzt war das Laufwerk bei meinem DX-R 70

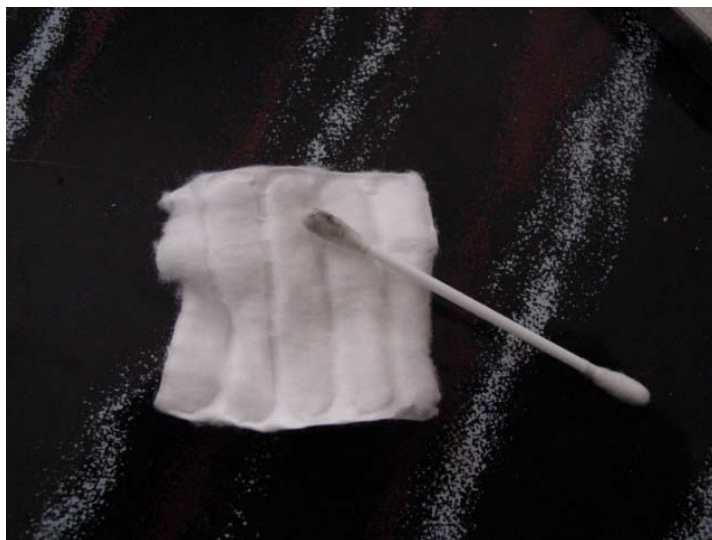
So verschmutzt war der Laser....
